GEOTECHNISCHES GUTACHTEN 1. BERICHT

BAUVORHABEN Sinzheim, Landstraße 58
Erkundung und Beratung
für den vorhabenbezogenen B-Plan

AUFTRAG-NR. 22-0238

DATUM 14.03.2023
we / Ri / Ko

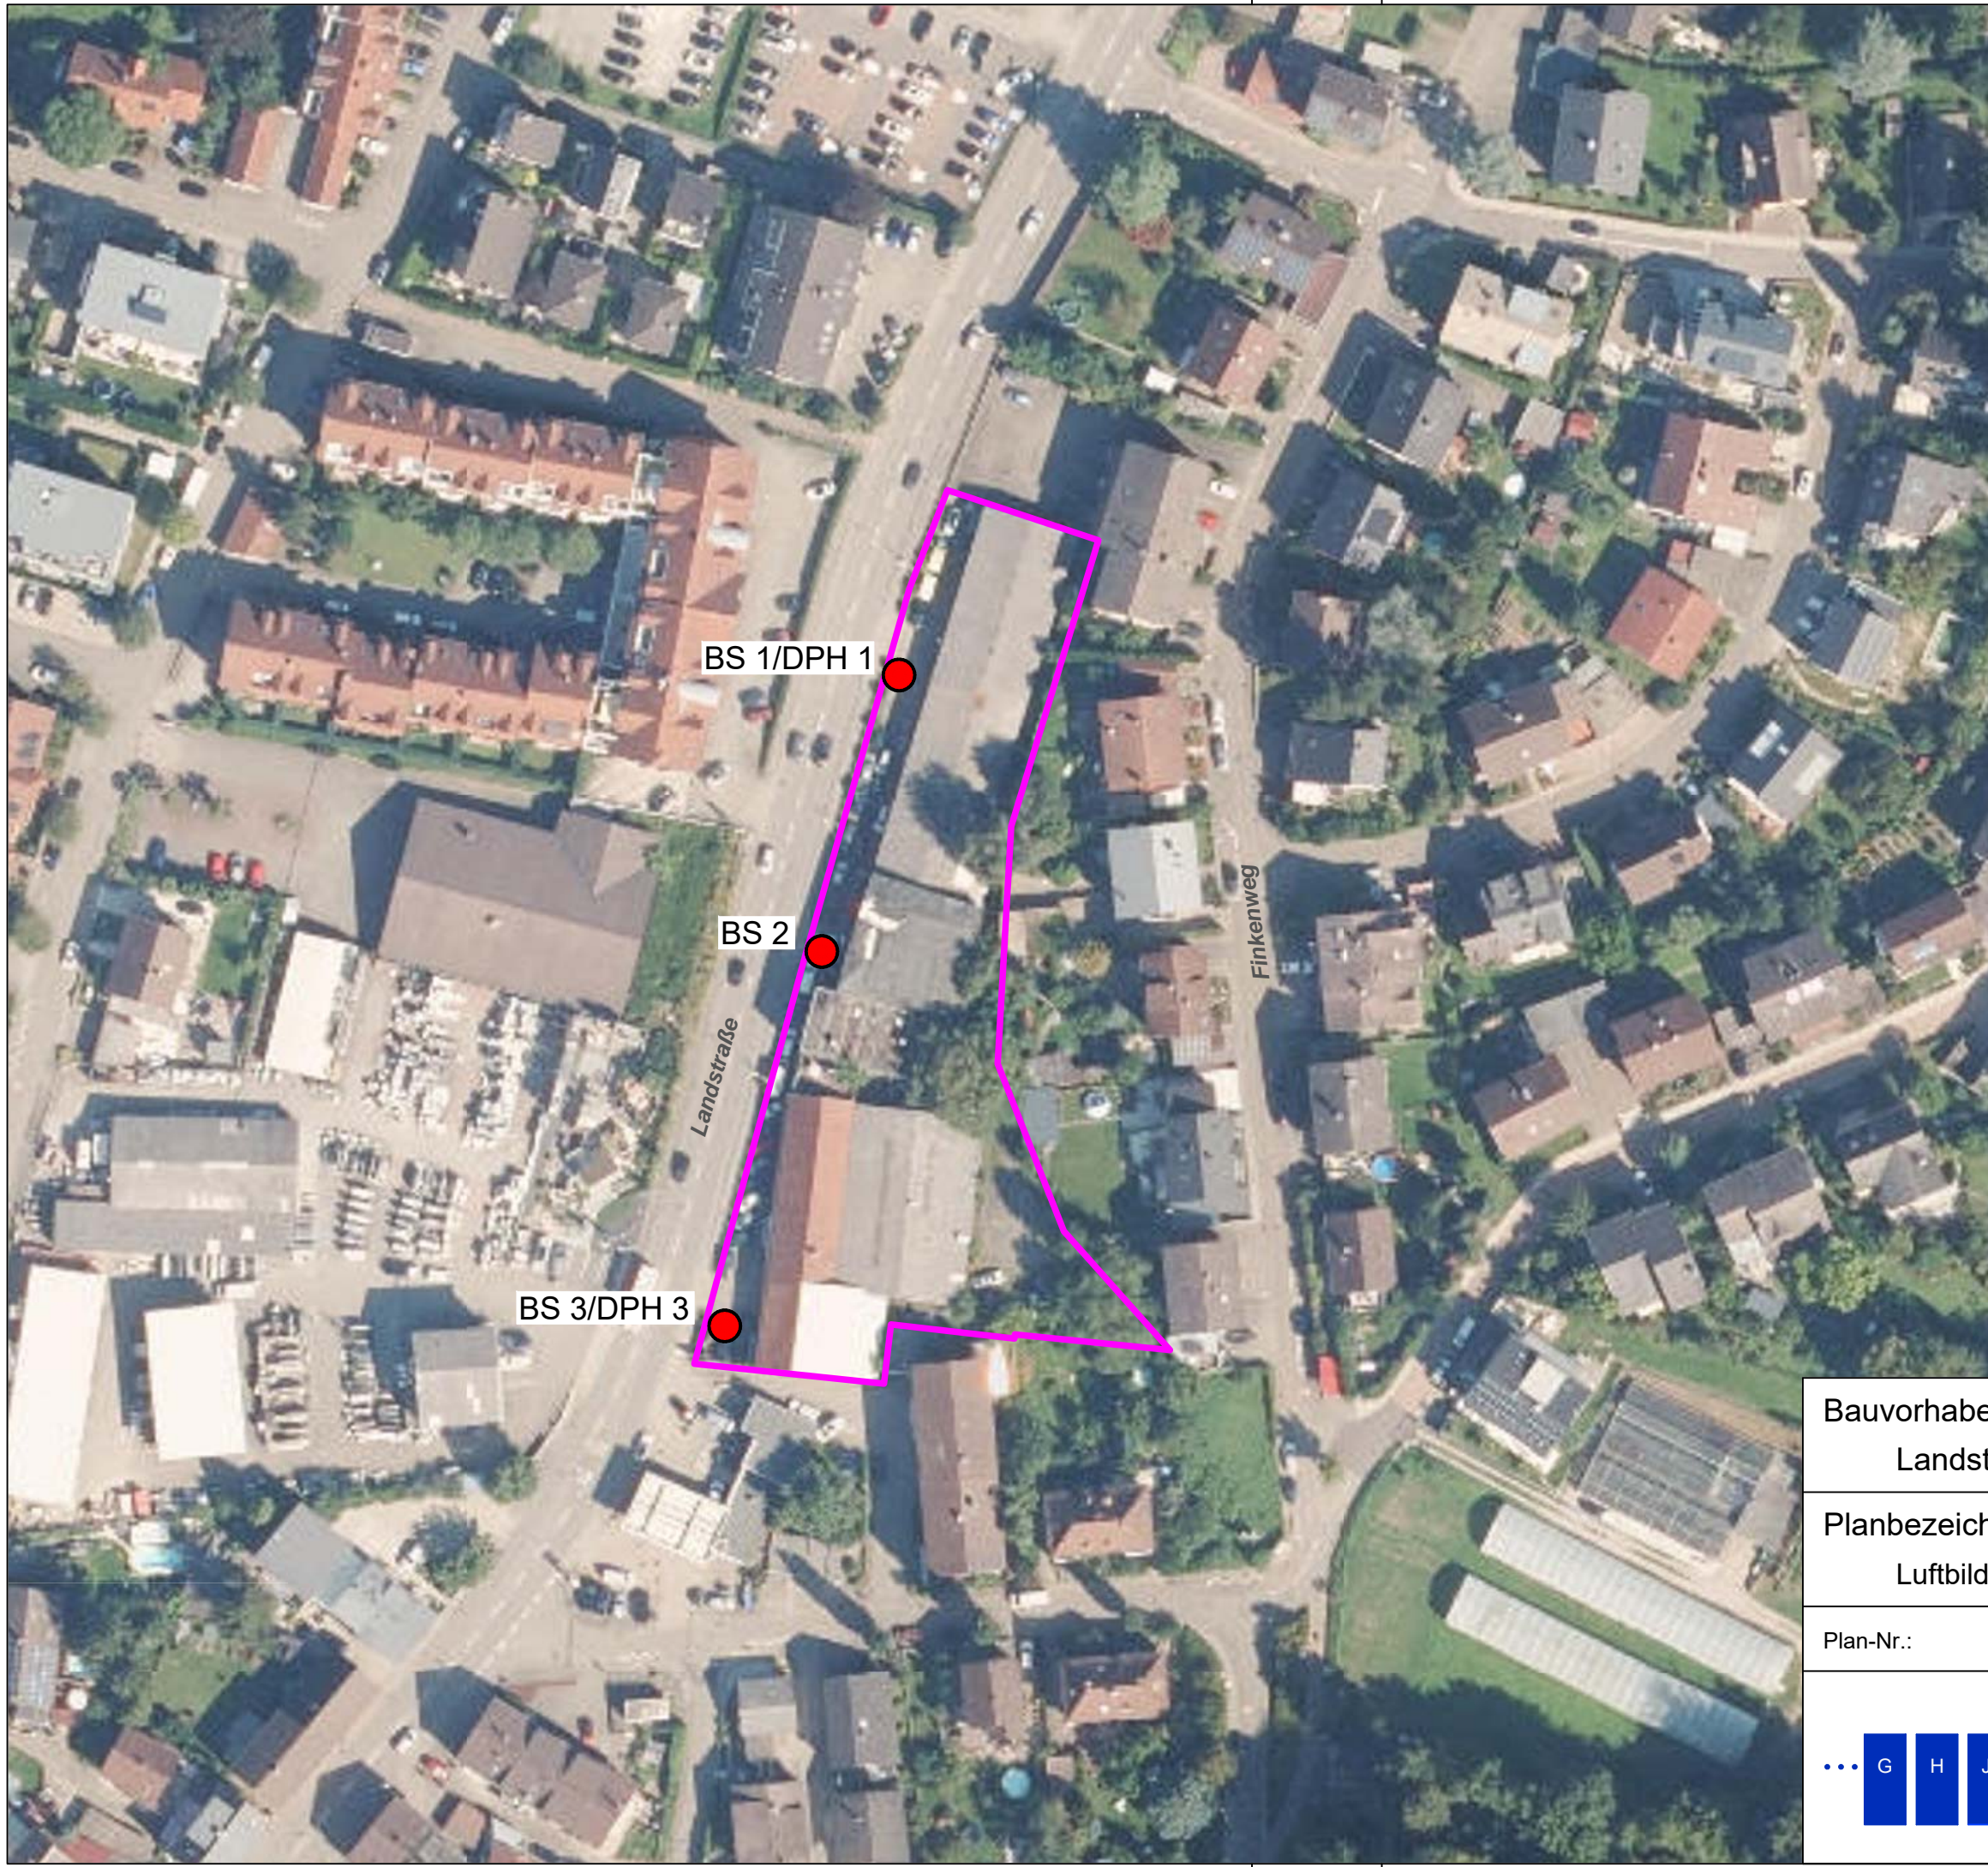
- Anlage 1.1 Topografische Karte mit Projektstandort, M 1 : 25.000
- Anlage 1.2 Luftbild mit Aufschlusspunkten, M 1 : 1.000

- BS Kleinrammbohrung
- DPH Rammsondierung schwere Rammsonde

Aufgrund der noch vorhandenen Altbebauung wurden die Sondierungen parallel zu der Landstraße durchgeführt. Die Lage der Ansatzpunkte ist im Luftbild in der **Anlage 1.2** dargestellt.

Die Aufschlusspunkte wurden mittels GNSS im System mNHN (2016) eingemessen. Demnach liegen die Höhen der Aufschlüsse zwischen 130,82 m NHN (BS 1, nördlicher Grundstücksbereich) und 129,82 m NHN (BS 3, südlicher Grundstücksbereich).
